# ○2センサー トラブル事例

# ○2センサー

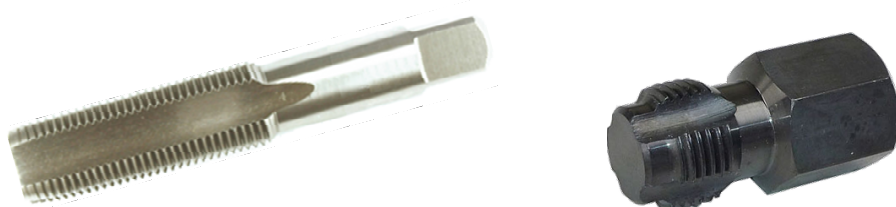
○2センサー雌ねじ用タップ  
（雌ねじ ねじ切り加工工具）

○2センサーは高熱に晒される為、錆びや熱によりエキゾースト側に固着していることが多く、お取り外しの際にエキゾーストパイプ側のねじ山（雌ねじ）が損傷してしまう事がございます。

ねじ山が損傷した状態でお取り付けしてしまうと、排気漏れや○2センサー破損の原因となります。市販の○2センサー専用タップ等で、ねじ山の修正をお勧めします。

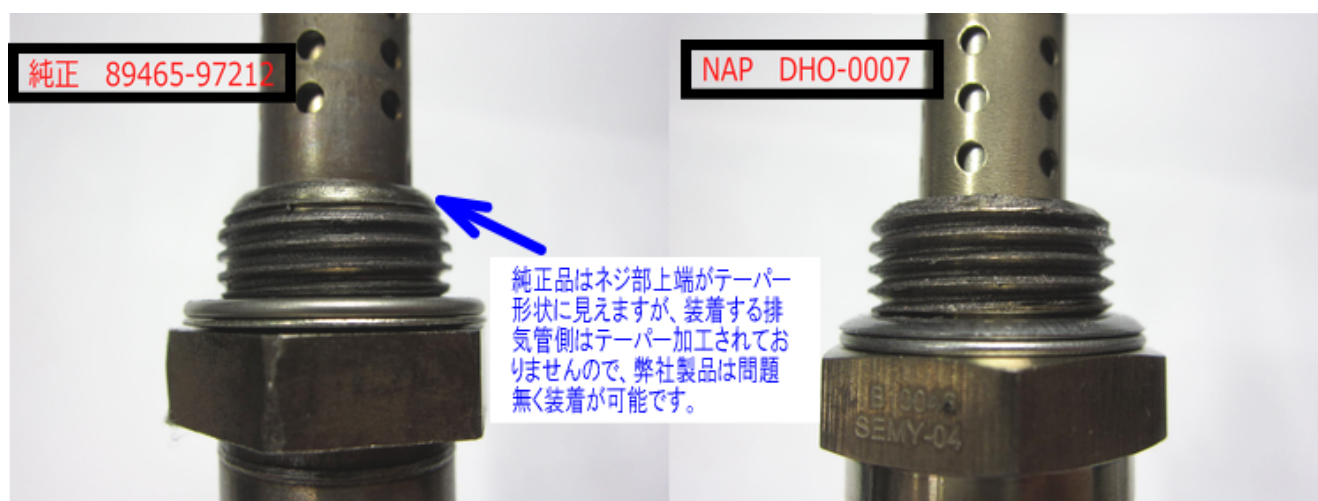
ねじ山形状が異なる例

品番によっては、元々車両に装着されている○2センサーとねじ山先端部の形状が若干異なる場合がございますが、問題なく装着可能です。

○2センサー取り付け時に、締め込む事が出来ない場合は、雌ねじ側の清掃や、タップダイスによる修正をお願い致します。

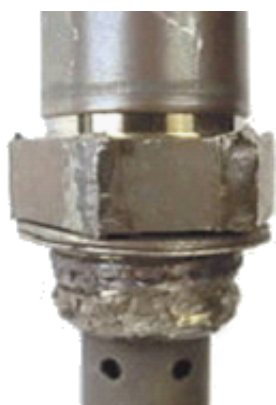
車輛側エキゾーストパイプの雌ねじが損傷した状態で締め込んでしまい、破損した事例。

故障した○2センサーを取り外した後は、車輛側雌ねじの点検・清掃を行った後、手でねじ込み、○2センサー脱着専用のソケット工具及びトルクレンチを使用して指定トルクにて取り付けるようお願いいたします。

※手でねじ込めない場合は、ねじ山の修正後お取り付けをお願いいたします。

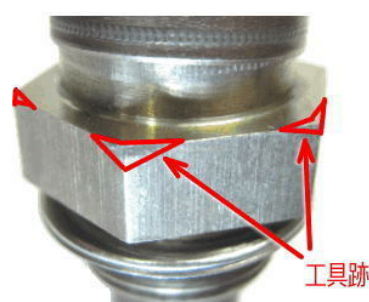
工具が斜めに掛かった状態で、無理に締め込んで破損した事例。

**締め付けトルクは約35～45N・m(3.5～4.5kgm)**  
締め付け過ぎると内部のセラミック素子が割れる事があります。オーバートルクになり易い為ご注意ください。また、排気管側の雌ねじが傷んでいると、センサー破損の原因となりますので、ご注意ください。

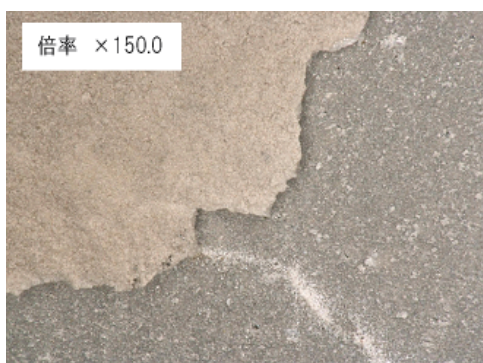
○2センサーの構成部品は、セラミック製の部品が各所に使用されております。オーバートルクで締め付けてしまうとセンサー素子が損傷します。

素子に微細なクラックが発生した場合は交換直後は不具合が出ませんが、使用時間が経過してからクラックが拡大しチェックランプが点灯致します。

センサー素子表面にクラックが発生した例

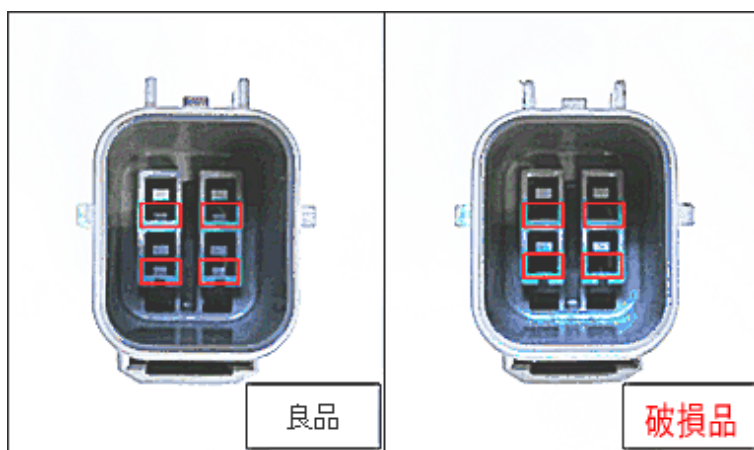
ハーネスを引っ張る事で、端子を破損させてしまった事例

**交換時にはコネクター部分を持ち、  
ハーネス部分は引っ張らないようご注意下さい。**  
センサー内部やコネクター接続部分での断線や、  
防水機能が低下しセンサー素子が破損してしまう原因となる  
場合がございます。

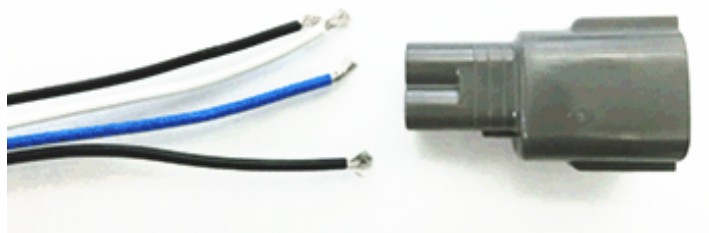
ハーネスを引っ張る事で、断線した事例

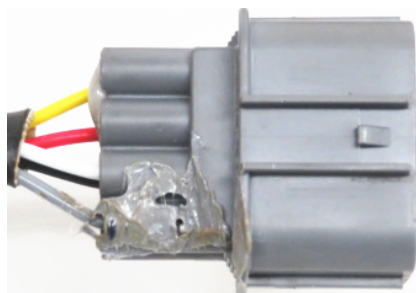
コネクタが変形したり、溶けてしまった場合は、エキゾーストパイプに接触する等によって熱が加わり変形した可能性があります。

エキゾーストパイプの熱による変形事例

○2センサーのお取り付け状態が正常で無い可能性がありますので、車両側ハーネスやセンサーハーネスの取り回し及び固定方法の確認をお願いします。

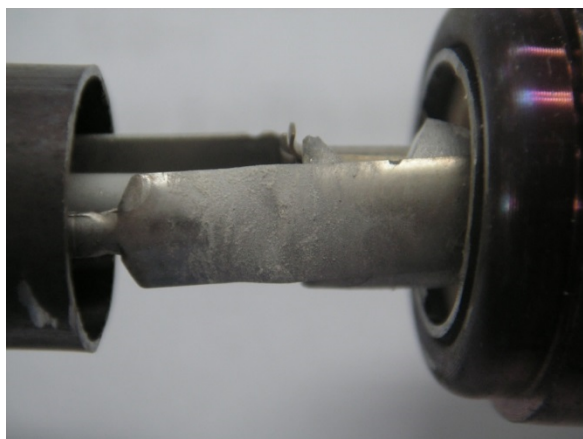
外気導入口については、防水フィルター等である程度の水圧にも耐えるように設計されていますが、高圧洗浄機によって水圧が掛かったり、○2センサーが水没するような走行をしてしまうと、センサー内部へ浸水し、熱衝撃により破損する事があります。

○2センサー内部に浸水した事例

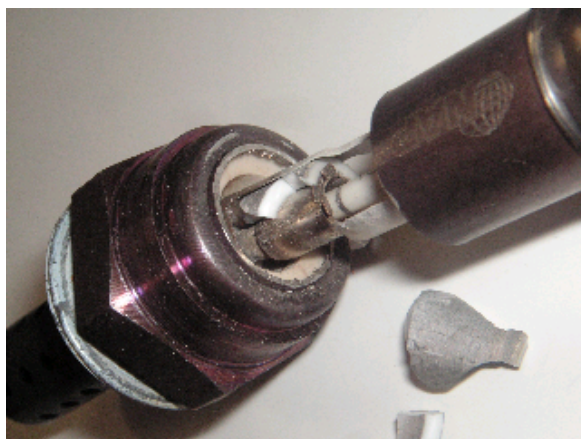
内部に浸水し熱衝撃で破損した事例
