洗車注意情報

件名 【トヨタ カローラスポーツ/カローラクロス】 サイドバイザーステンレスモール破損

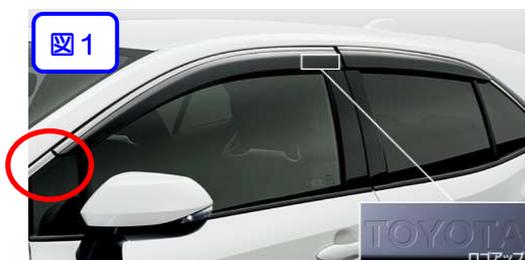
《図1 カローラスポーツ サイドバイザー画像》
（ベーシック・SUS）

トヨタ カローラスポーツ/カローラクロスのサイドバイザー（運転席及び助手席）モール部が、洗車中回転しているブラシに引っ掛りモールを曲げてしまうトラブルが、他社機にて数件発生しました。該当サイドバイザーは上級グレードのディーラーオプションで設定されており、車両との一体感を高めるためにステンレスモールを採用しています。サイドバイザーに採用された、ステンレスモールがAピラー三角窓上部のモール部より一段高い（元のモール上部に取り付けてある）為、ブラシがステンレスモールに引っ掛り持ち上げてしまうと推測されます。

洗車時には、モール段差部分（図1 赤枠）にガムテープで保護してから、洗車をお願い致します。

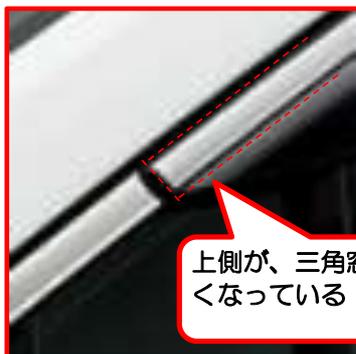
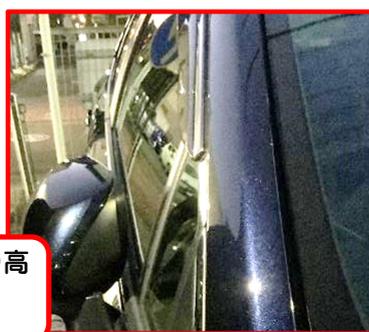
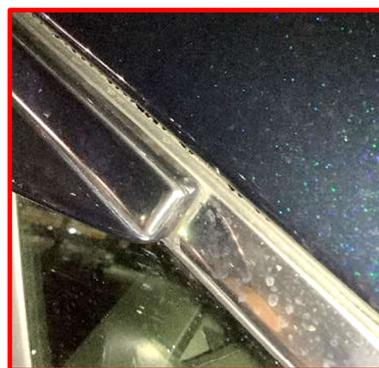
上側が、三角窓側より高くなっている
