イグニッションコイルとは、エンジンに取付られたスパークプラグで放電する為の高電圧を作り出す部品です。点火コイルと呼ぶ場合もあります。発生させた高圧電流をスパークプラグへ届ける為、エンジンルーム内に装着されています。

NAP『イグニッションコイル』の特長

トラブル事例

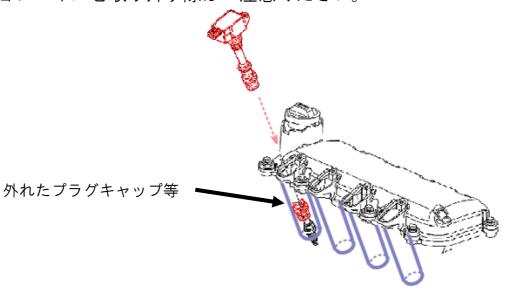
エンジンに取り付けできない。(スパークプラグに接続できない)

プラグホール内部に、古いイグニッションコイルから外れたプラグキャップ等が 残っていませんか?

劣化したプラグキャップは、外れやすくなる場合がございますので、ダイレクトイグニションコイルを取り外す際はご注意ください。

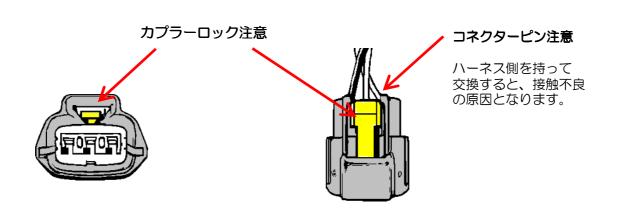
コネクターが装着できない。(車輌側コネクターが脱着できない)

始動中のエンジンルーム内は非常に高温となっており、熱によりコネクタの劣化が多く見受けられます。交換の際、カプラーロック部分の破損や変形が原因で導通不良になってしまう事がございます。

また、車両側コネクタ部の端子が腐食しており、接点不良となることもございます。 ので、ご確認をお願い致します。

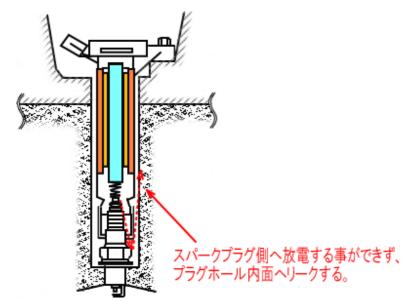
スパークプラグの要求電圧が高い場合(プラグの劣化/接続不良等)、または熱害やオイル劣化等により、イグニッションコイルから発生した高電圧がプラグから点火せずにエンジン側へリークを起こす事があります。(電気が通りやすい所へ抜ける。)外部へリークした場合は様々なリーク痕が残ります。

コイルから発生した高電圧が、樹脂を貫通破壊してエンジン側へリークした事例 上記のように、一度破壊されてしまったものは破損ヶ所からリークする為、 以後正常に点火できなくなります。

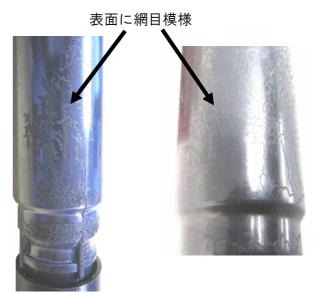
コイルから発生した高電圧が、プラグホール表面へリークした事例

プラグホール挿入部分の表面に網目模様(マスクメロン様の模様)が見られる場合は、プラグホール内部にリークした形跡となります。 プラグの消耗や、プラグホール内部へのオイル漏れ等が原因です。 コイル本体に破損ヶ所が見られない場合は、コイルはまだ故障していない可能性があります。

消耗したスパークプラグを使用すると、イグニッションコイルの大きな負担 となり、故障の原因となります。<u>スパークプラグの同時交換をお勧め</u>します。

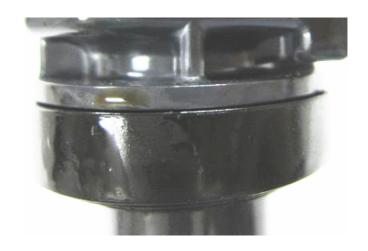
イグニッションコイルがオイルに浸かった状態で走行してしまうと、プラグキャップ等のゴムパーツの劣化や、コイル本体樹脂の劣化、絶縁性の大幅な低下原因となります。

オイルに浸かり劣化したコイル

オイル漏れの酷いエンジンへ 装着されたコイル

タペットカバーからのオイル漏れがある場合は、修理をお願いします。
