# ブロアモーター

## トラブル事例

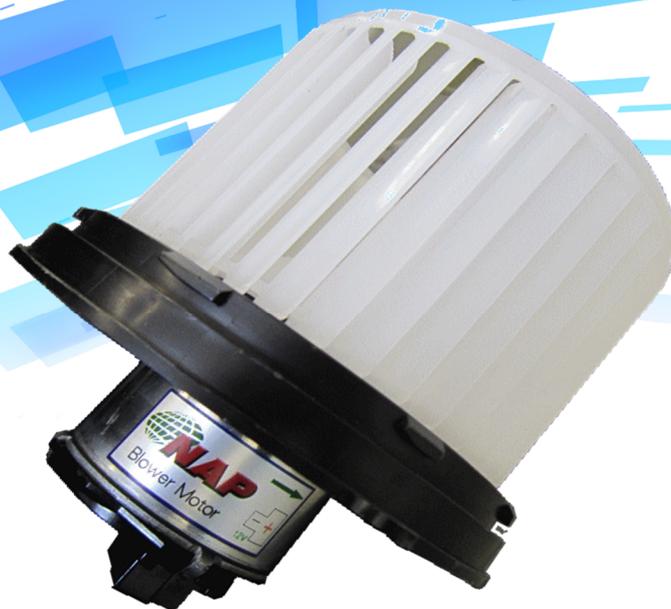
ブローモーターは、モーターと円筒形のファン（シロッコファン）を組み合わせたファンモーターです。インナーパネル内にあるヒーターケースに装着されており、車内へ風を送り出します。ブローモーターで発生させた気流は、エバポレーターやヒーターコアを通過して冷暖房が効く仕組みです。車種によって、取付される向きや位置が若干変わりますが、ダッシュボード下や、助手席側足元等に装着されています。

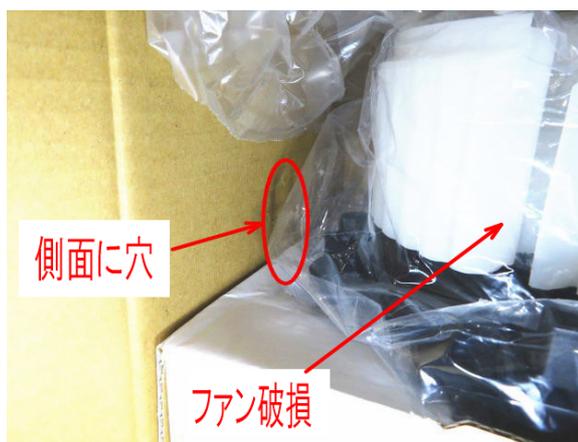
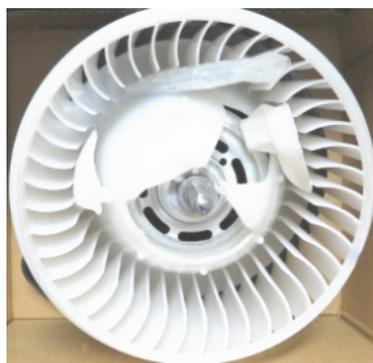
落下によるファン損傷

輸送事故の事例

化粧箱は、製品を固定する基台やクッション材等で保護し、取扱い注意マークを表示しておりますが、強い衝撃が加わると製品が破損する可能性があります。化粧箱に損傷が見られる場合は「輸送中の破損」の可能性がございますので、運送会社または購入店へご連絡下さい。

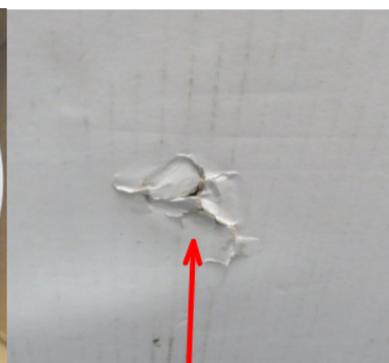
化粧箱にモーターが突き出た跡

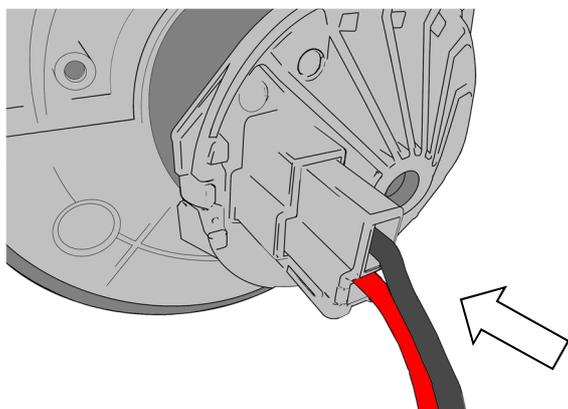
ブロアモーター本体側の端子を触ると、水平方向に数ミリ動きますが正常です。そのまま車両側コネクターを垂直に装着してください。

コネクターは垂直に装着し、  
確実な接続をお願いします。

コネクターに無理な力が加わると、コネクター破損の原因となります。カプラーの接続は慎重にお願い致します。また、確実な接続をお願い致します。

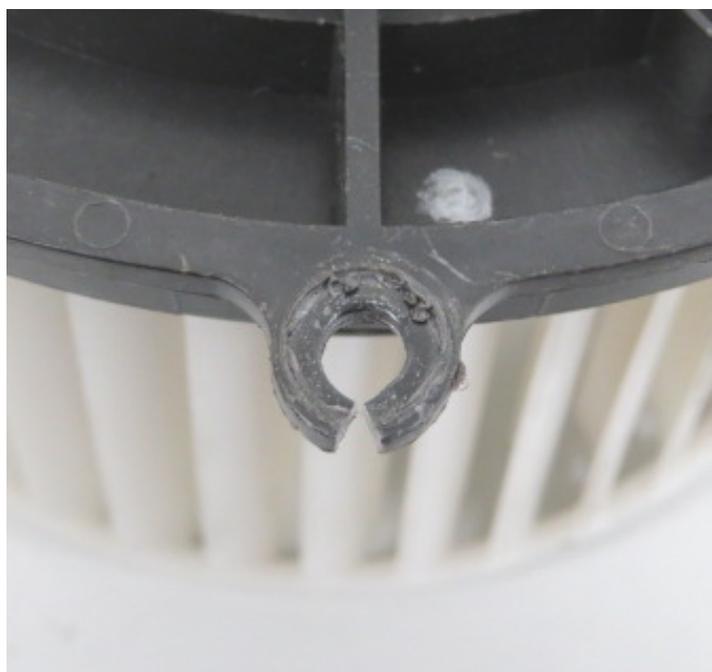
取付ビスの締め付けトルクが強すぎる。または衝撃により破損した可能性がございます。

車両側ヒーターケース及び、ブロアモーター本体共に樹脂製の為、取付ビスの締め付けトルクが強いと、破損致しますのでご注意ください。

締め付けトルク過多によって、  
ブロアモーター本体のブラケットが破損した事例。

- ①ブロアモーター取付ビスの締め付けトルクは  
 $1.77\text{N}\cdot\text{m}$  (18.0kgf·cm) ~  $1.86\text{N}\cdot\text{m}$  (19.0kgf·cm) を推奨致します。  
※ビスを使用しないタイプやクリップ止めのタイプもあります。
- ②ブロアモーター本体は、車輻側ヒーターケースへ垂直へ装着し、各取付ビスを均等に締め付け下さい。

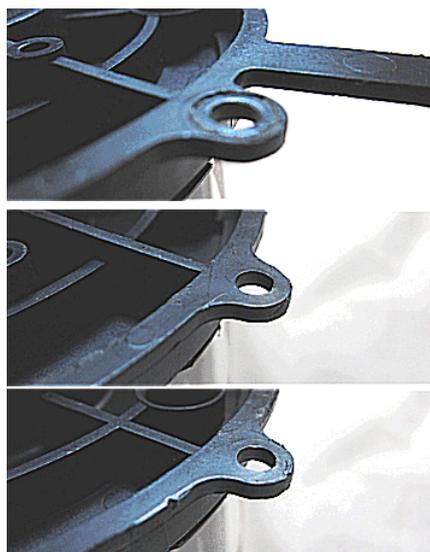
ネジ跡が大きい  
ステー曲がりあり

ネジ跡無し

- ① ブローモーター本体が車両側ヒーターケースへ垂直に装着されていない。ブローモーターを車へ装着する際は、垂直に装着頂きますようお願いいたします。垂直に装着されていない状態で、取付ビスを締め付けしてしまうと、ブラケットの破損やファンの接触が発生する可能性があります。

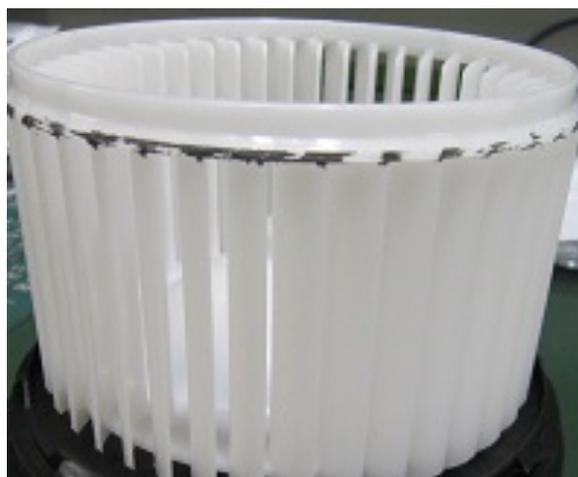
車両側へ斜めに装着した事で、ファンが損傷してしまった事例

- ① 斜めに装着されてしまうと、異音発生の原因となります。

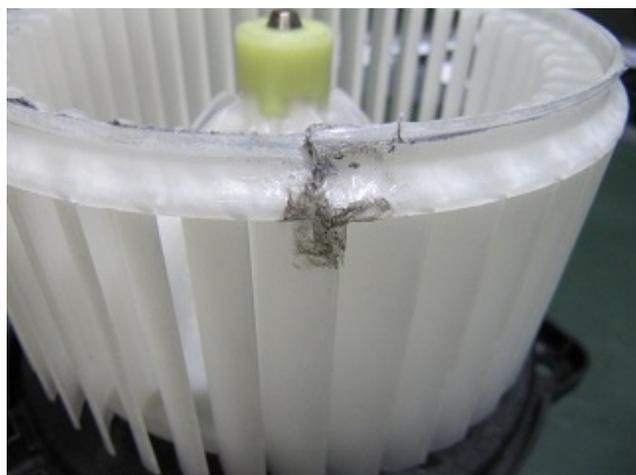
異物により回転中のファンが  
ロックして破損した事例

ブローモーター交換の際は、ヒーターケース内に異物が入らないようご注意ください。

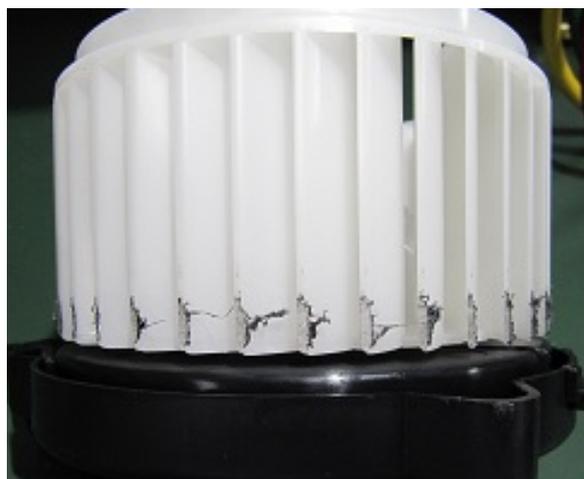
異物によりファンが損傷した事例

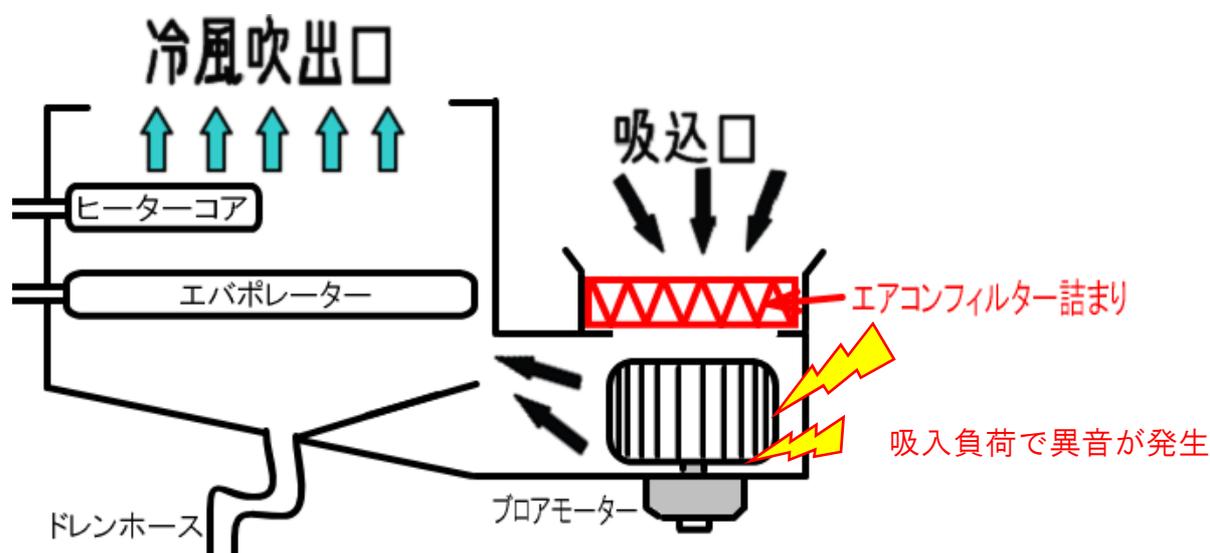
エアコンフィルターが過剰に汚れていたり、フィルター上部に異物（ウエス等）が付着してしまうと、ブローモーターが作動した際に吸気が不足してファンが振動し、異音が発生します。詰まりを改善すると正常に戻ります。  
吸入抵抗が大きい状態で使用を続けると、ブローモーターの早期故障原因となります。

吸入抵抗が大きいと、ファンが振動して異音が発生する。

ブローモーター交換時は、エアコンフィルターの同時交換をお勧めします。  
フィルター無しの車輻も、吸気側のメッシュフィルター等の清掃をお勧めします。

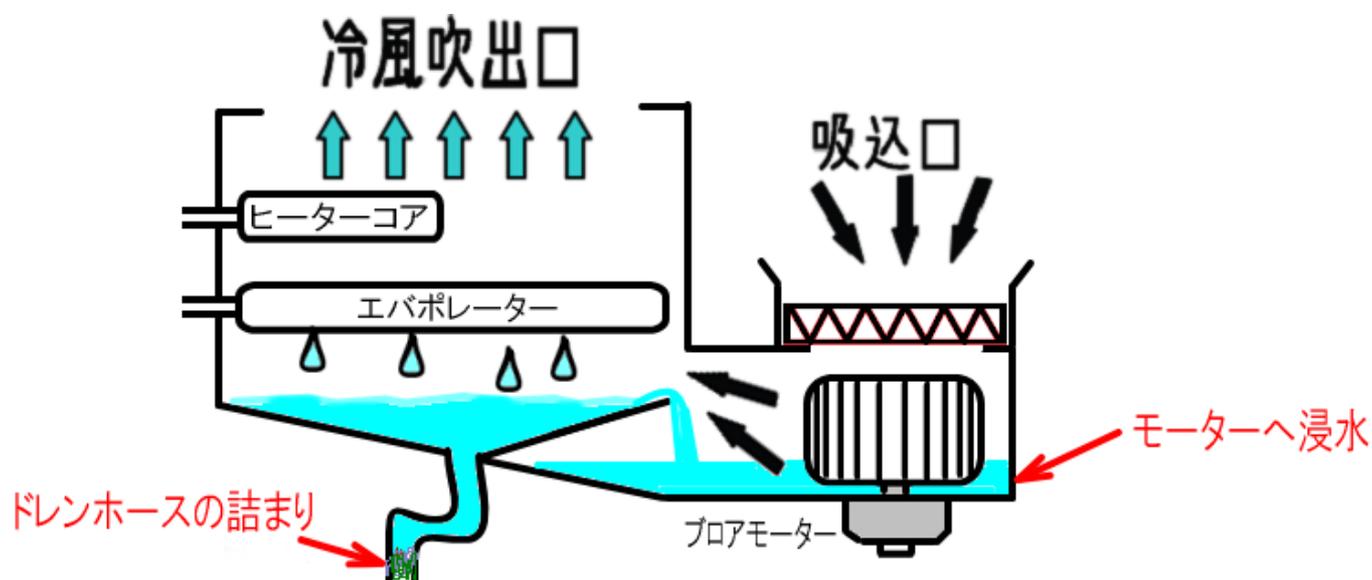
ブロアモーターの装着位置が低い車種の場合、ドレンホースが詰まってしまうと、エバポレーターから発生した水がブロアモーター内部に浸水し、故障の原因となる場合がございます。

ドレンホースが詰まりブロアモーターが浸水したイメージ図

ブロアモーター脱着時に、車輻側ケース内部に水が見られたり、モーター部分に錆が見られる場合は、ドレンホースの清掃をお勧め致します。
