ディスク ブレーキ

1. 鳴き・異音の要因と対策
2. ブレーキ ジャダー要因と対策

ディスクブレーキの「鳴き・異音」と「ブレーキジャダー」

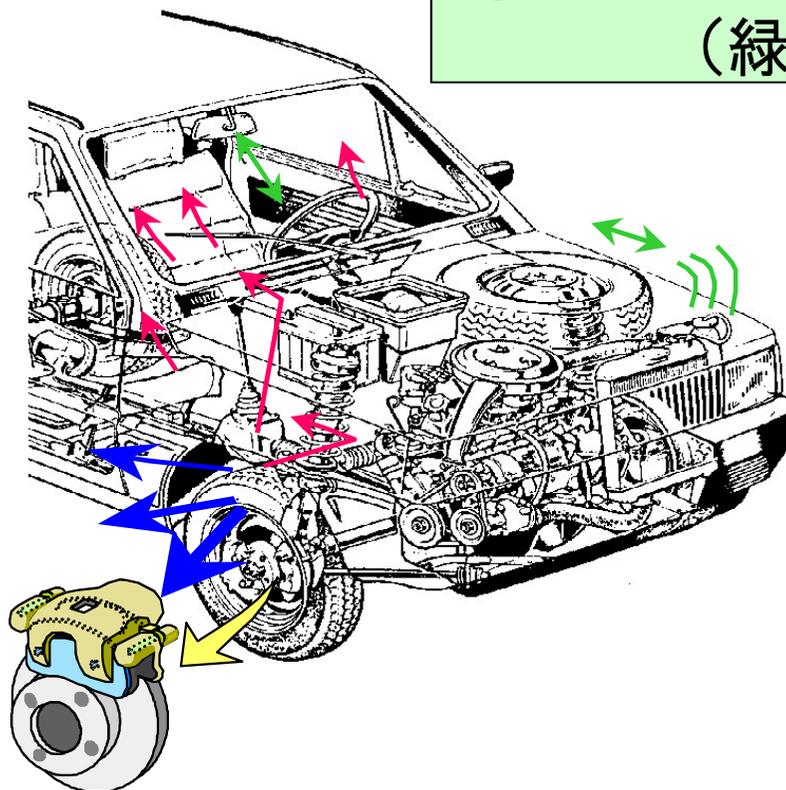
ブレーキのNV現象

②: 固体伝播音(赤)

通称: グローン

①: 空気伝播音(青)

通称: スキール

③: ブレーキ ジャダー
(緑)

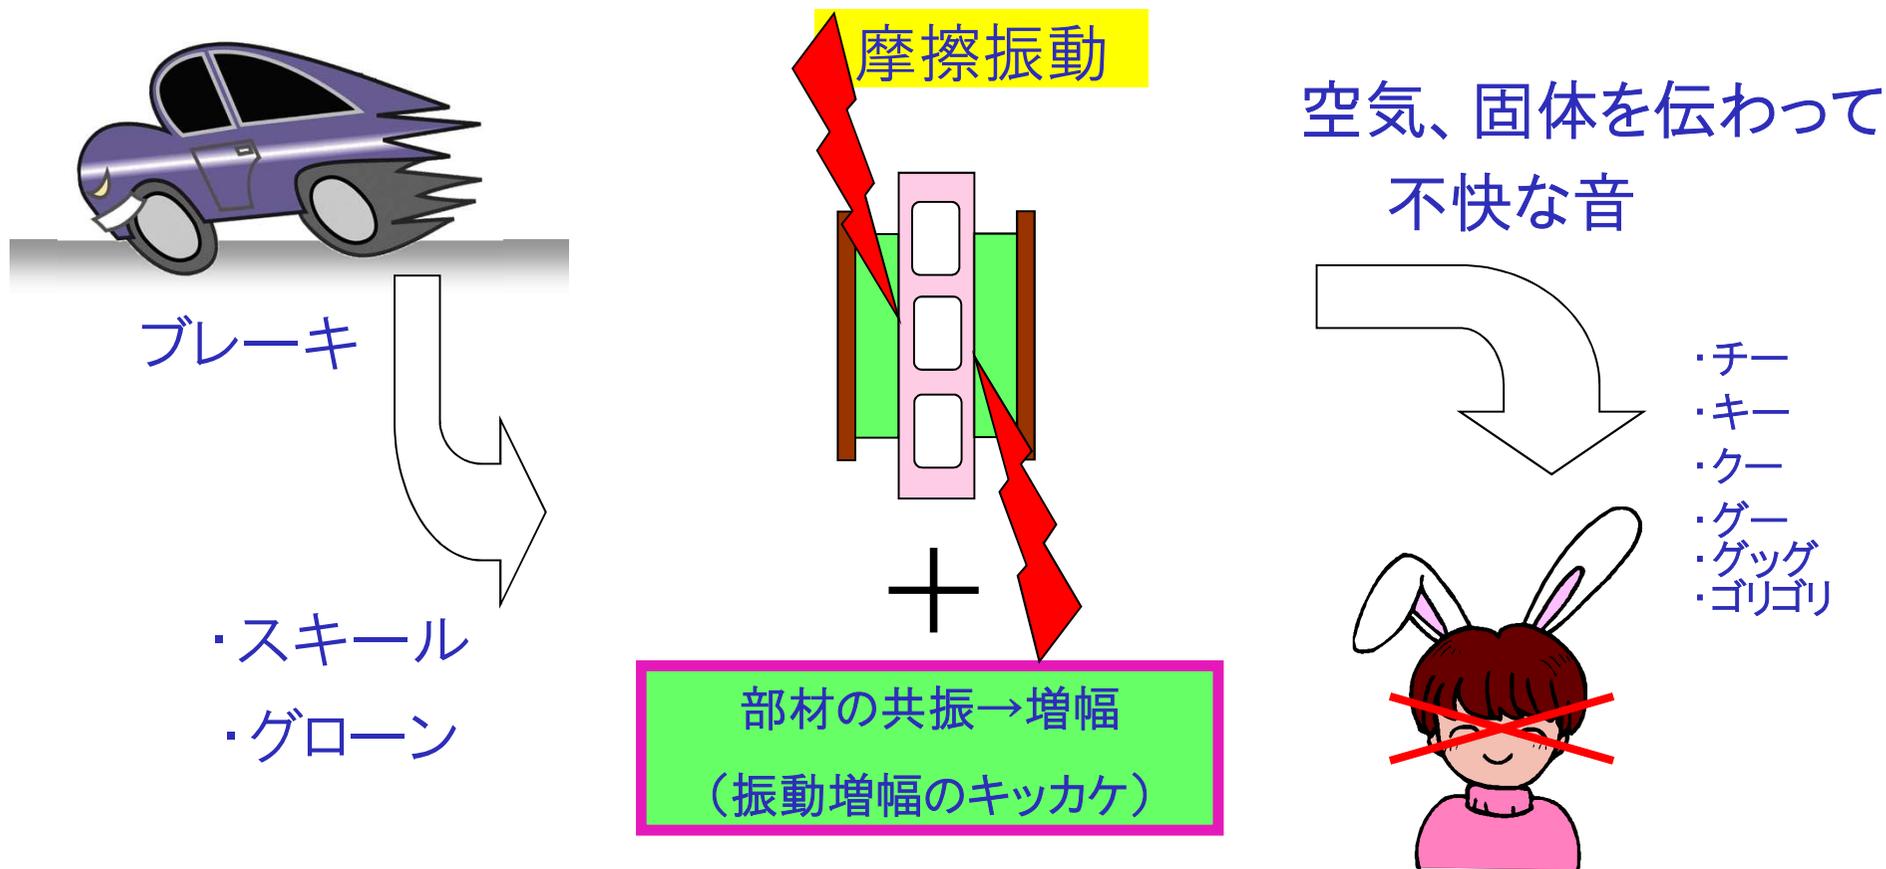
「共振」

ブレーキ振動が「共振」し、「増幅」されて、「鳴き」や「異音」など、不快な「音」に発展

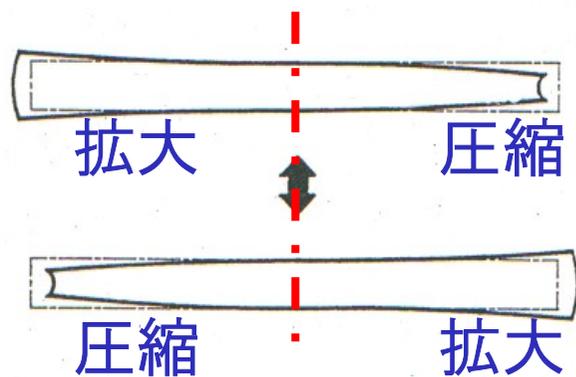
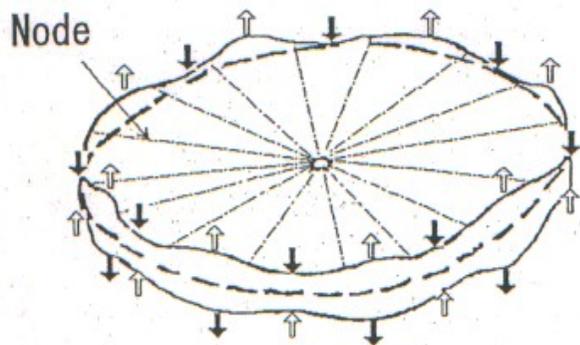
タテ振動

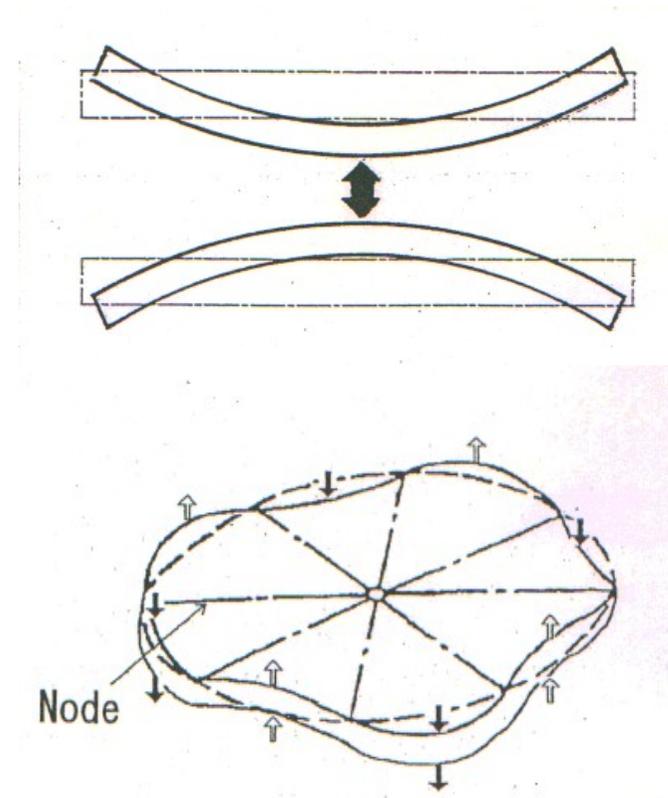
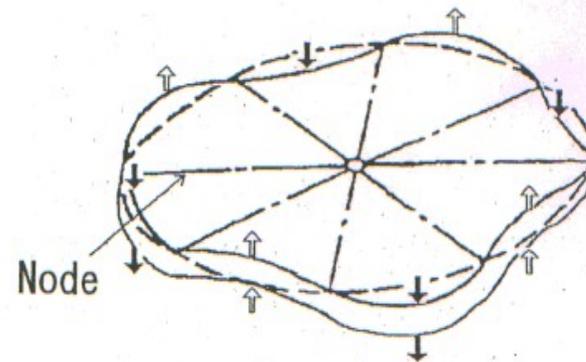
曲げ(ヨコ)振動

ローターがスピーカーの役割をし、不快な音が発生する

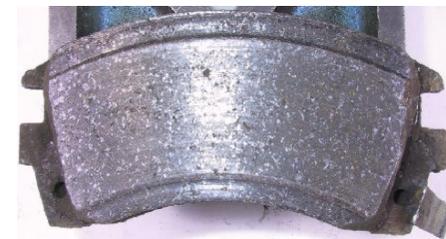
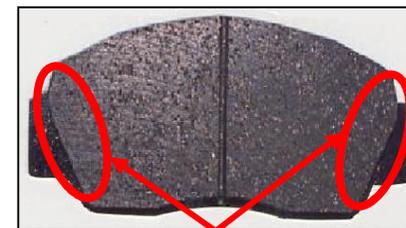
両側が強くあたる

パッドとローターを「**全面で均一に接触させる**」ブレーキの可動部分が「**スムーズに動く**」

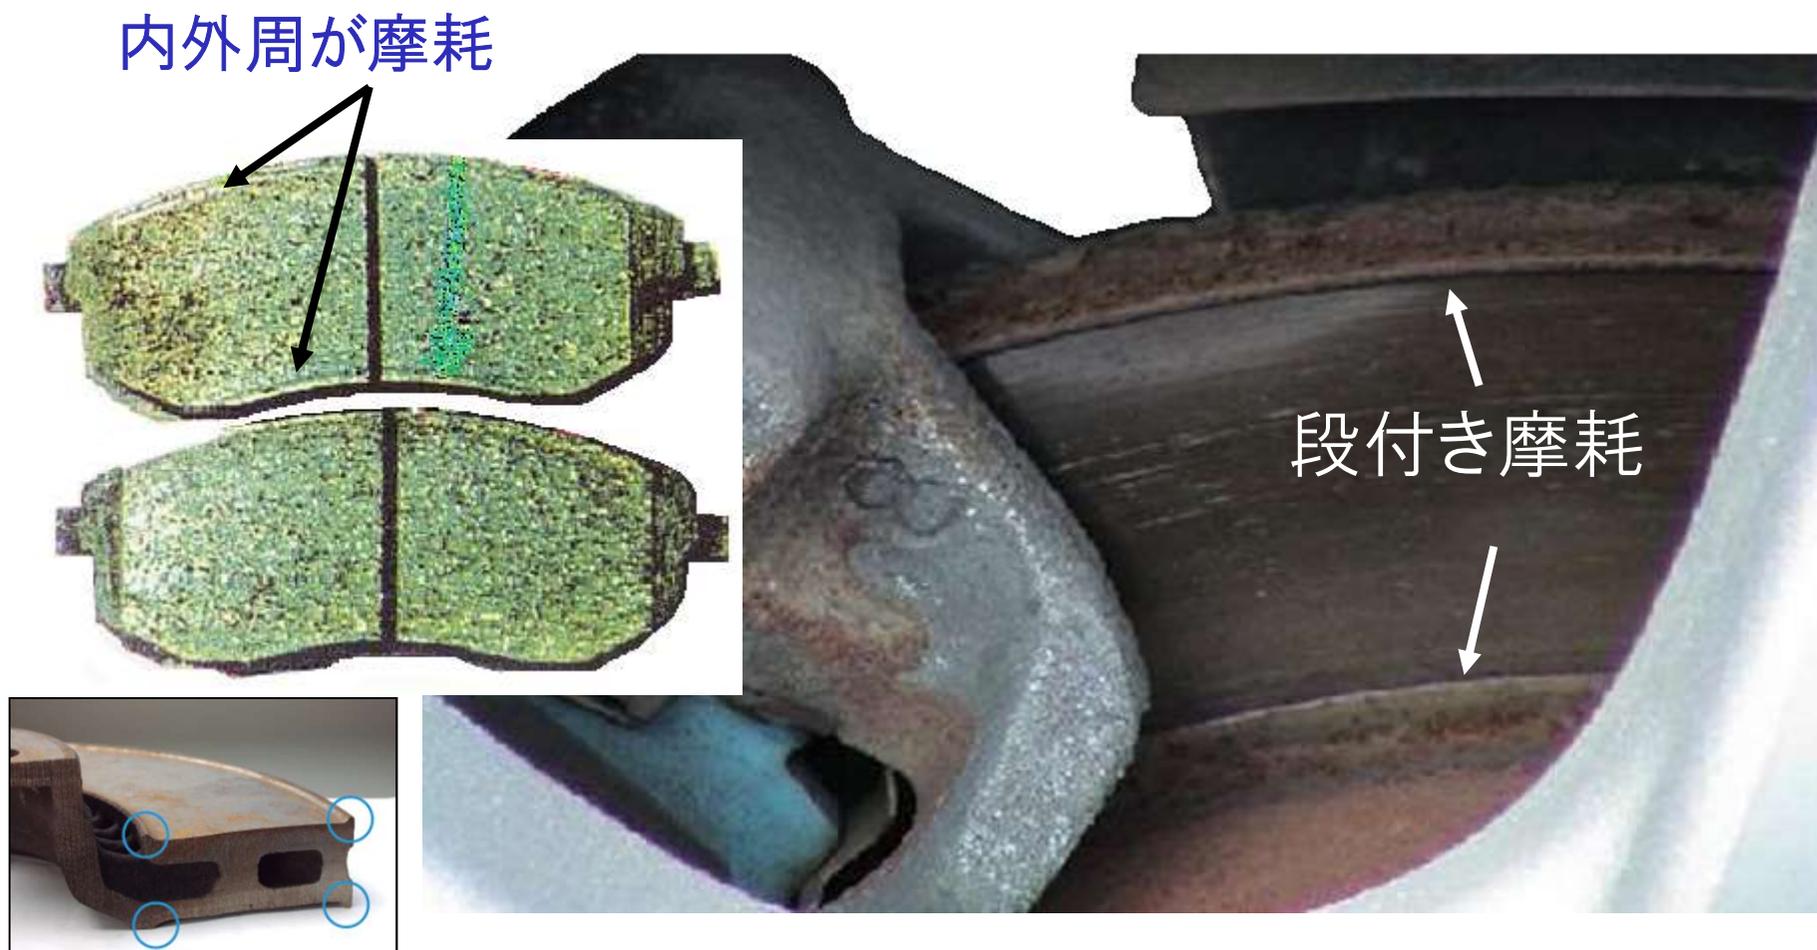
事例:1/7

「局部当たり」・・・内外周当たり

ローターの段付き摩耗で、パッドが均一に当たりにくい「局部当り」が発生

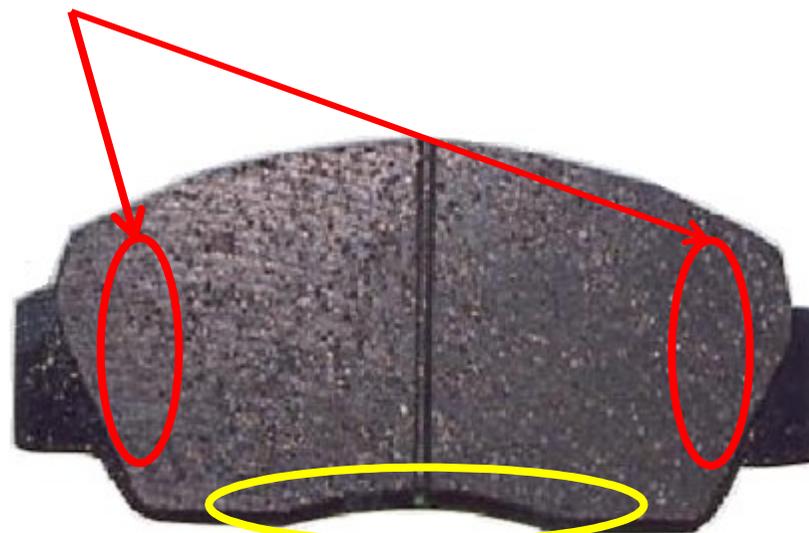
事例：2/7

「局部当たり」・・・両端当たり

①内外周当り

②両端当り

総じて「局部当り」

パッドの「局部当り」も、鳴き・異音の要因

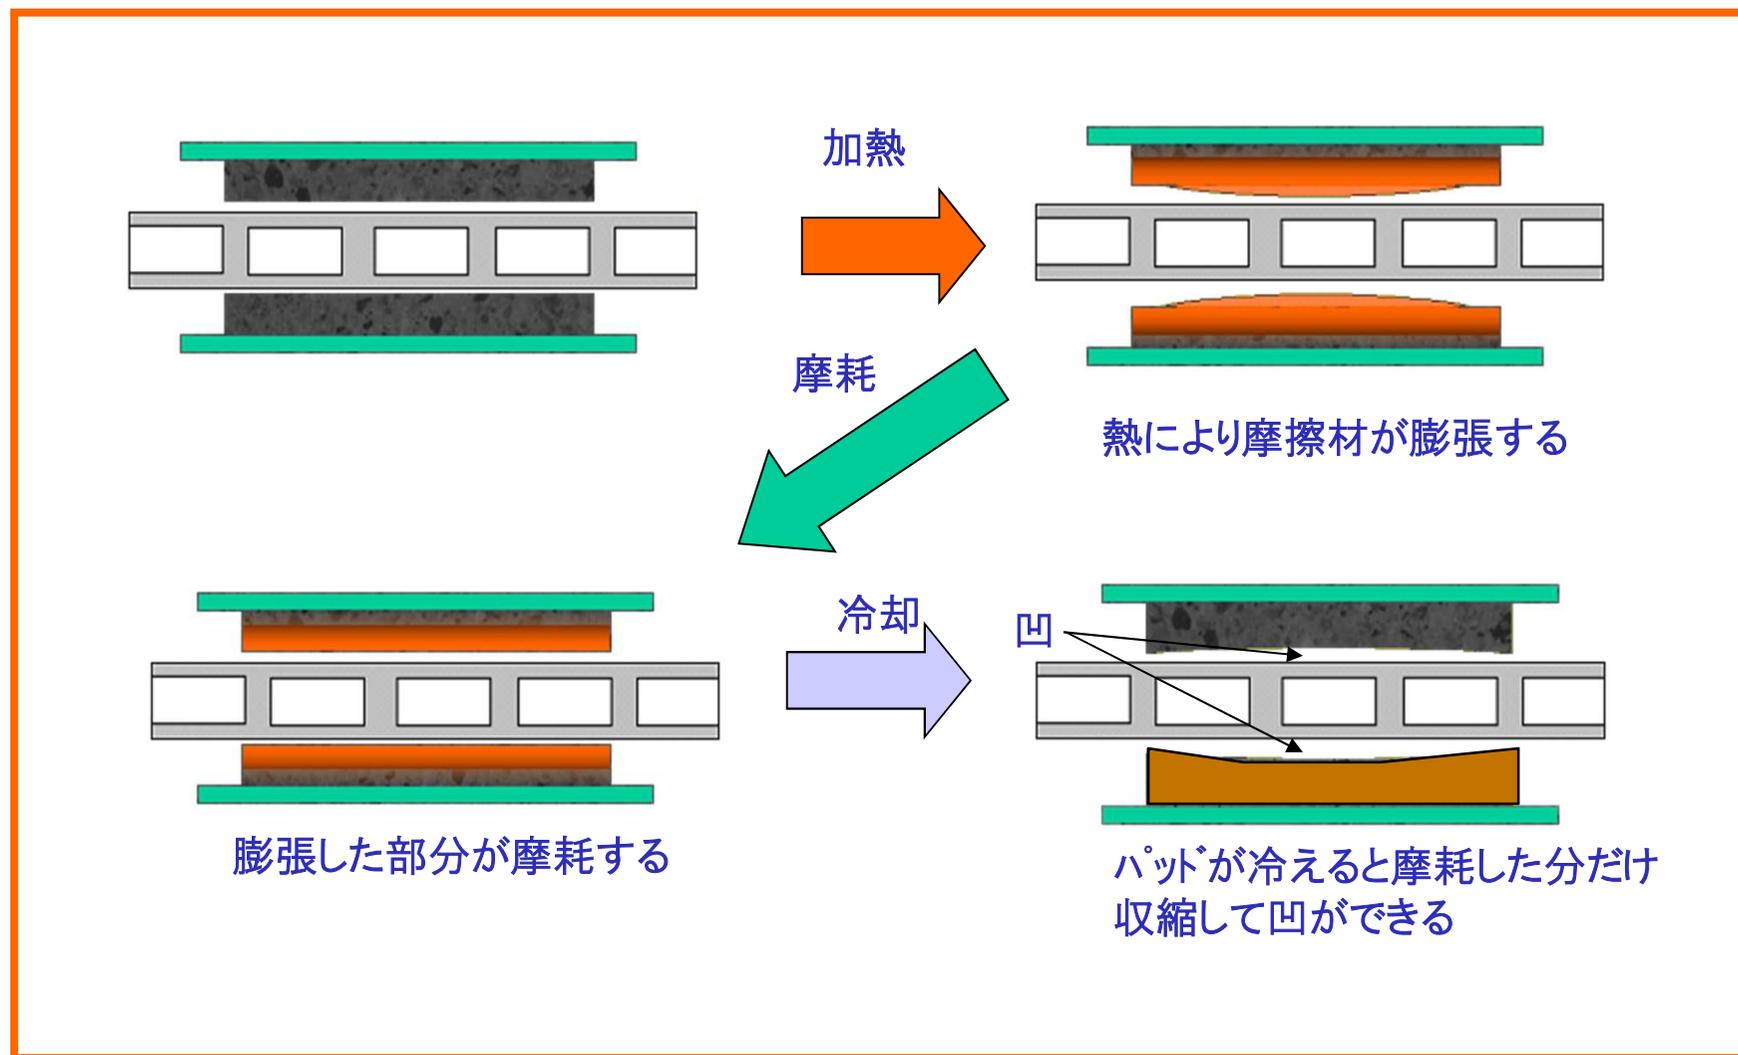
事例：2/7

「局部当たり」・・・両端当りは、なぜ発生するか？

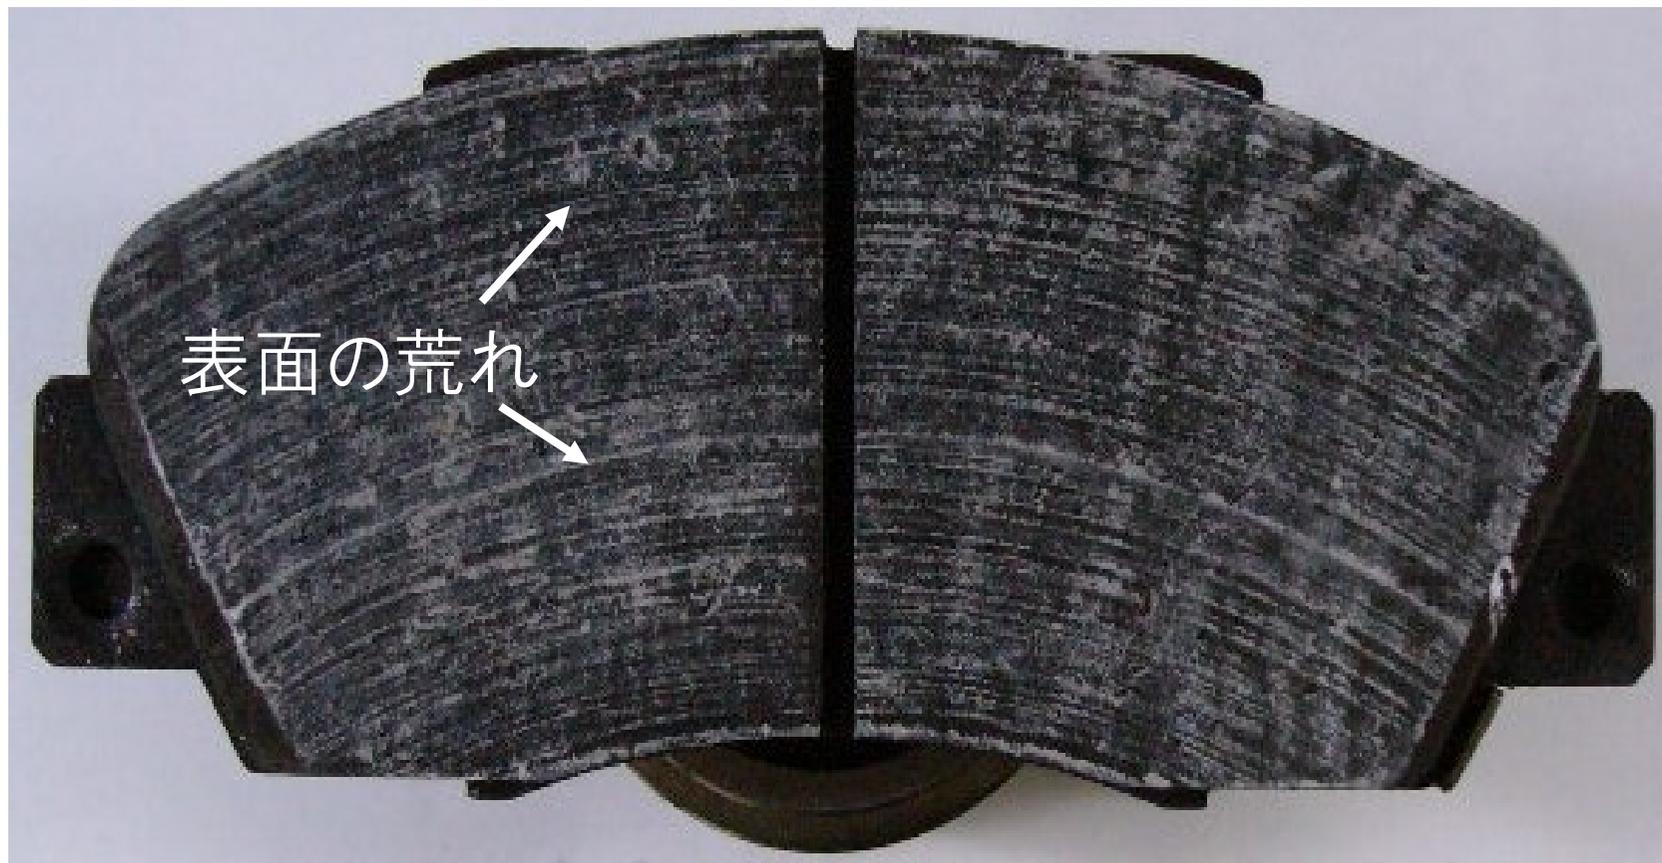
事例:3/7

「表面の荒れ」

パッドの表面摺動方向のスジは、ローターも確認が必要

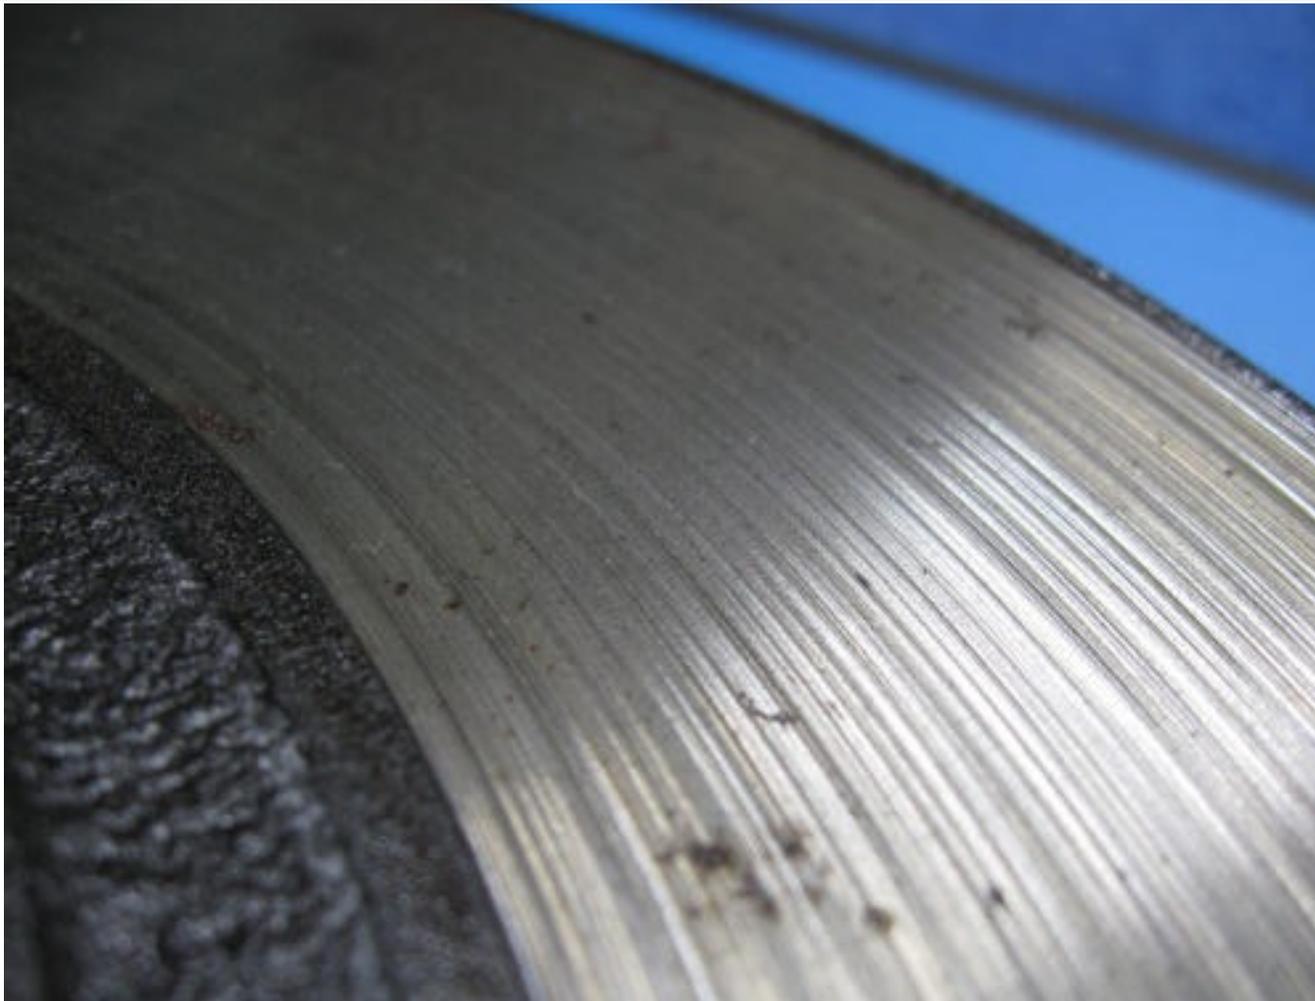
事例：4/7

「表面荒れ」・・・ローター（これはローターの拡大写真）

ローターの表面摺動方向のスジは、研磨か交換が必要

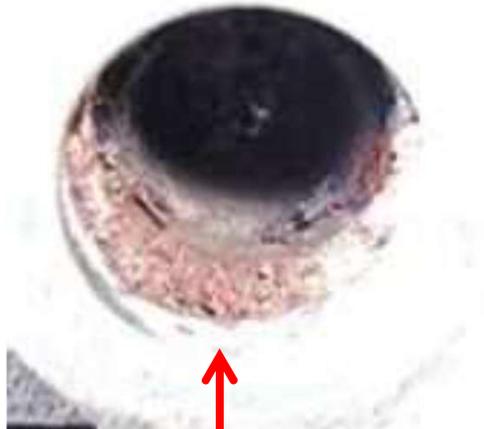
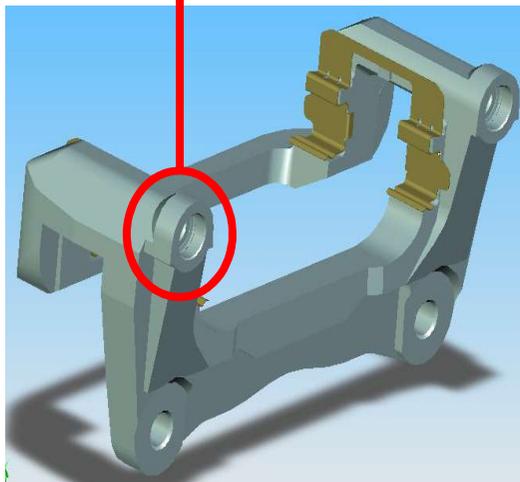
事例:5/7

「キャリパの動きが悪い」

※穴の淵が錆びている

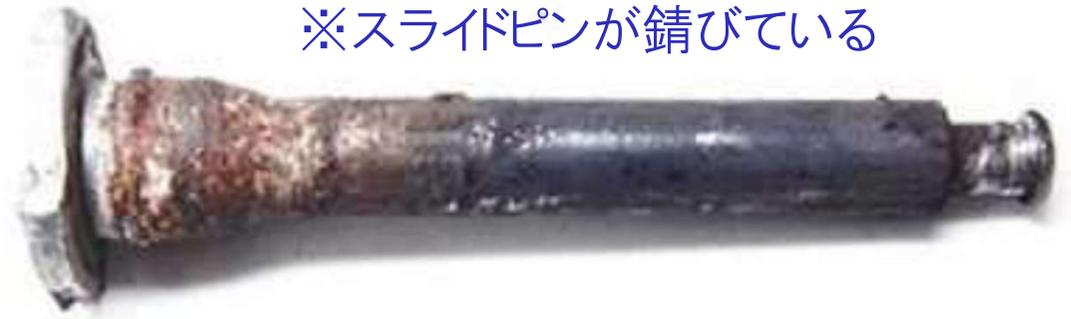
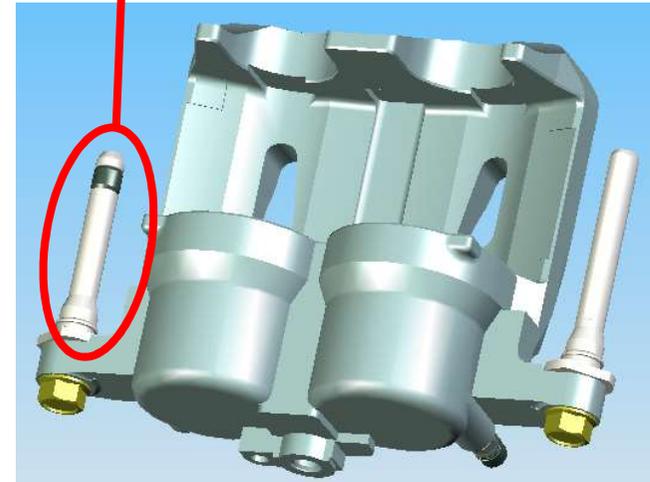
※スライドピンが錆びている

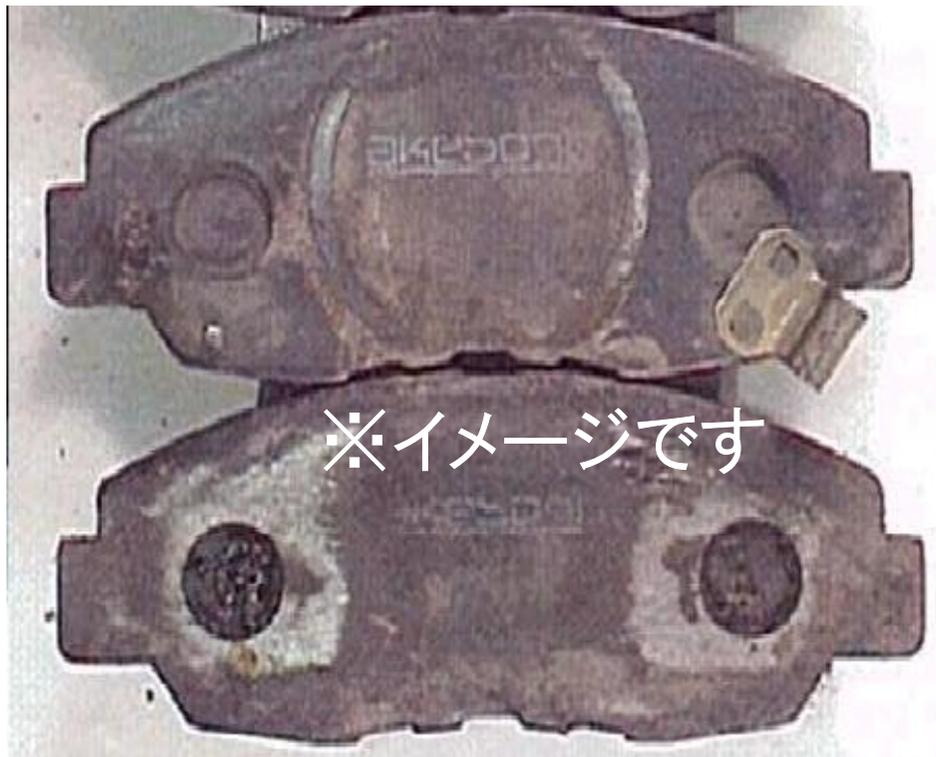
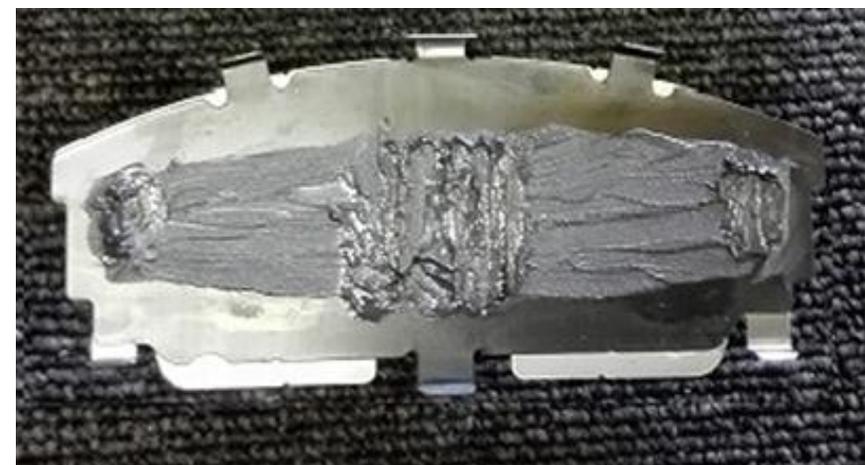
事例:6/7

「グリース塗布」なし

- ・グリースが塗布されなかった
- ・グリースが流れ落ちてしまった

グリースには音を減衰させる効果があります

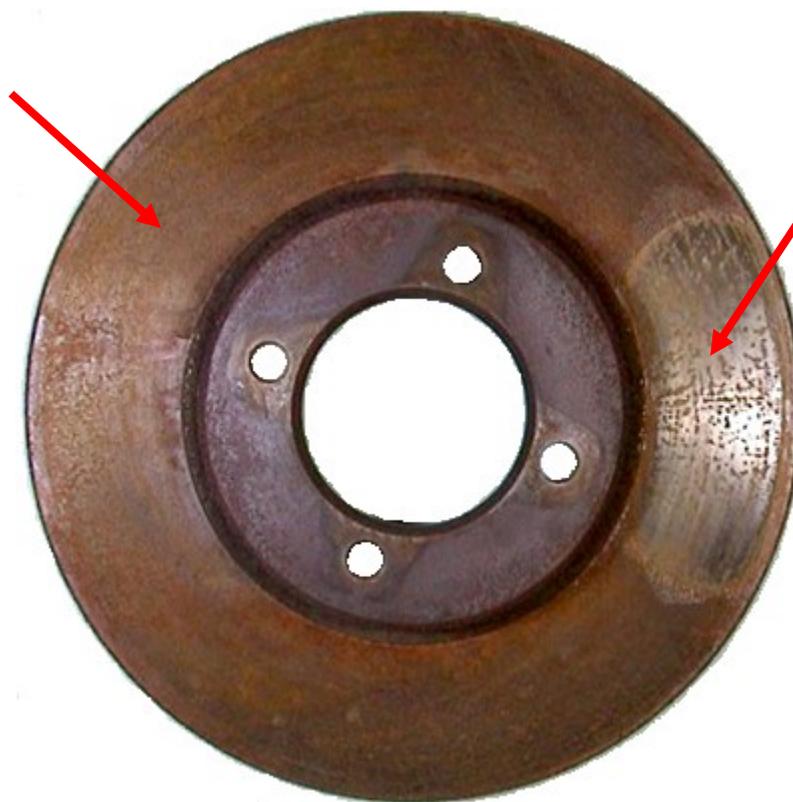
事例：7/7

「錆び」

ローターの錆

パッドの跡

錆によりローターに厚み差が生じ、異音が発生することがあります

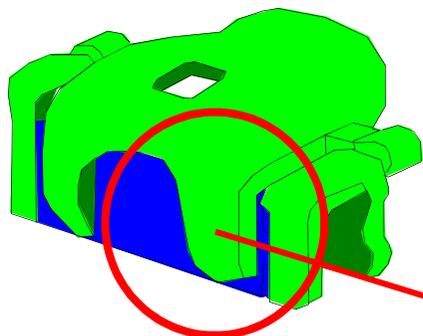
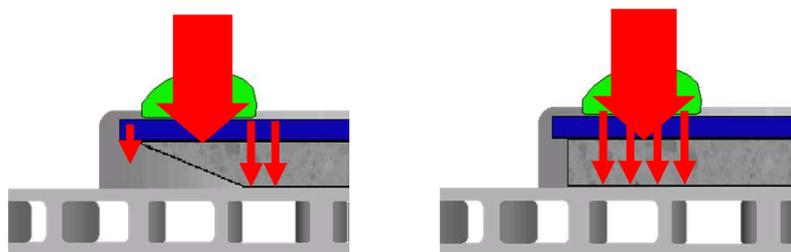
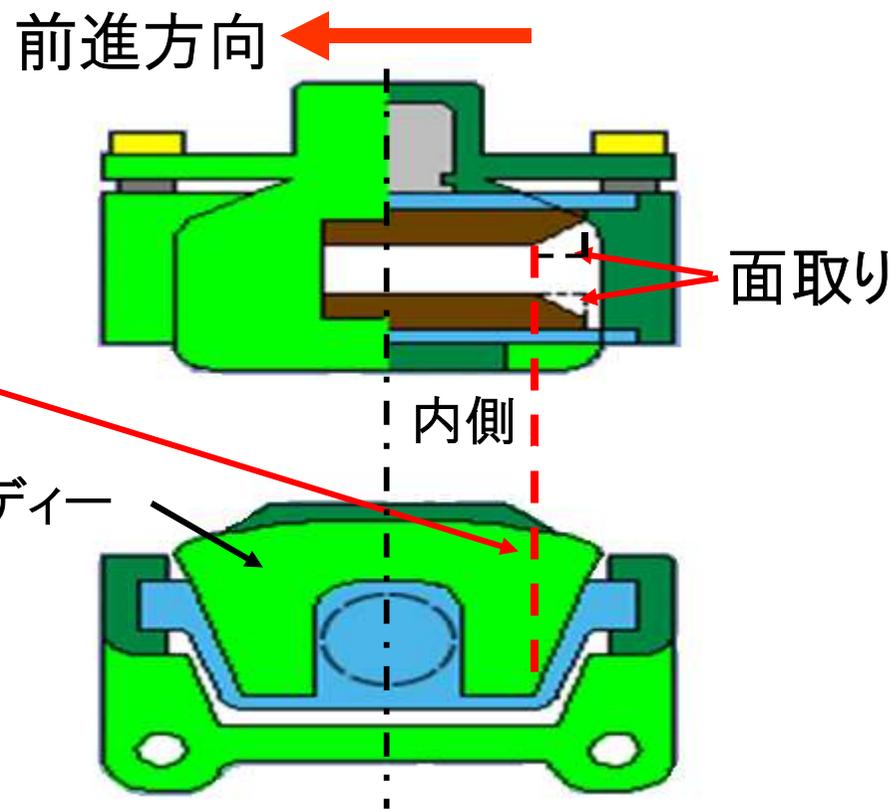
事例:2/7

「両端当り」対処方法 「面取り」の注意点

パッド端部の面取り量はキャリパ
ボディーの爪部(点線)より内側
に入らないようにする

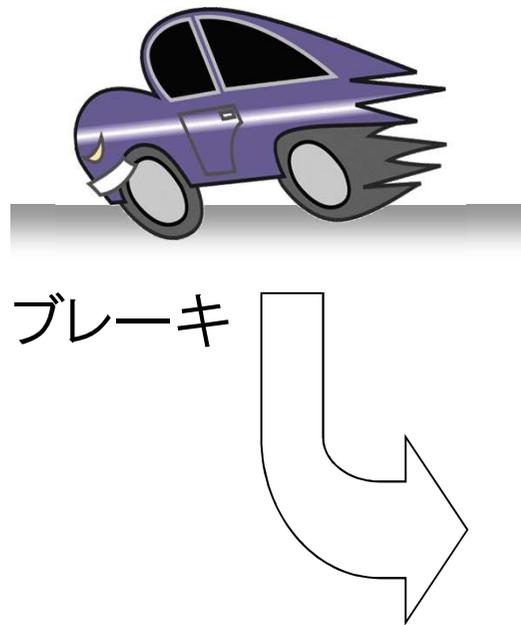
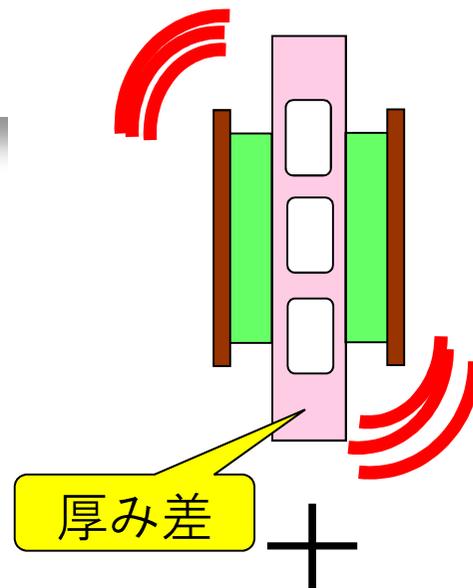
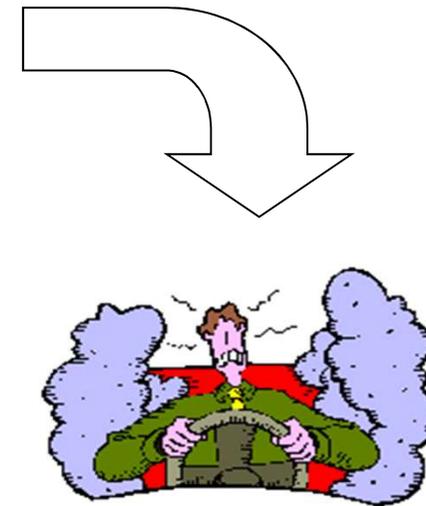
ディスクブレーキのブレーキ振動は？

制動力の変動

部材の共振
→振動が大きくなる(増幅)

車体を伝わって

- ・車体振動
- ・ハンドル振動
- ・ブレーキペダルパルス 等

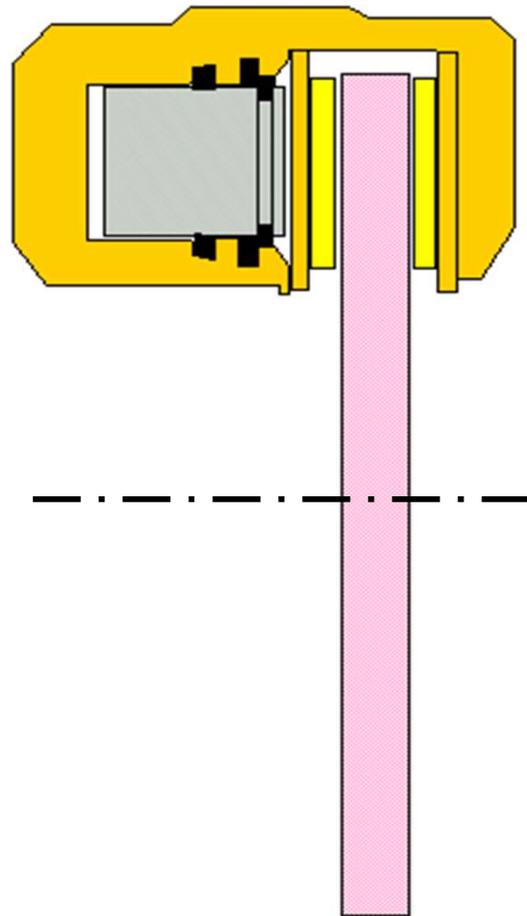
「斜め取付け」されたローターの摩耗

パッドがローターの
同じ箇所を
常にこする

摩耗が進んで
薄くなる

ローターの厚み差がブレーキジャダーの原因

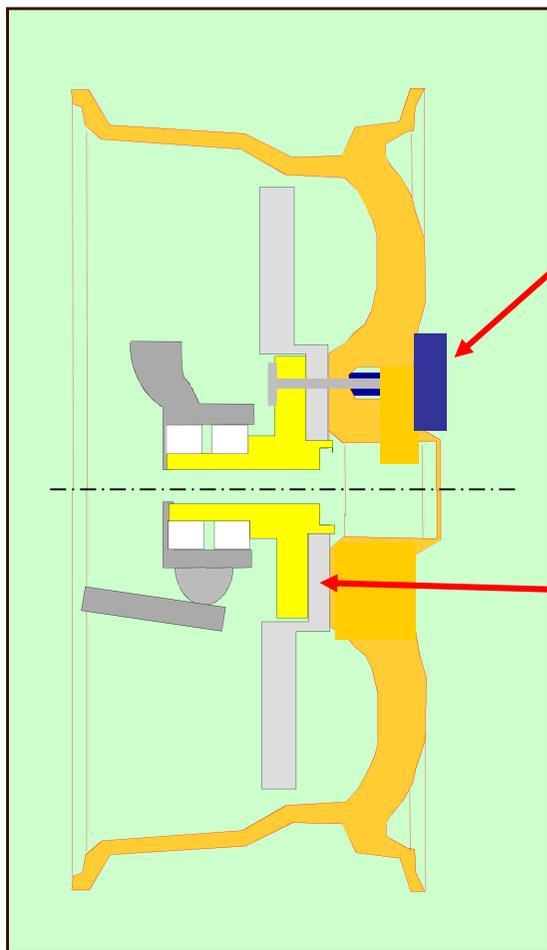
「ローター取付」されたローターの影響

事例1:「締め付けトルクの不均一」

不均一に締め付けるとベアリング・ハブ等の
負荷がかわりローターが傾いてしまいます

事例2:「傾き取り付け」

取付面に異物や突起があるとローターが
傾いてしまいます

タイヤ交換やローター交換では、均一にローターを締め付ける
