# ○2センサー トラブル事例

# ○2センサー

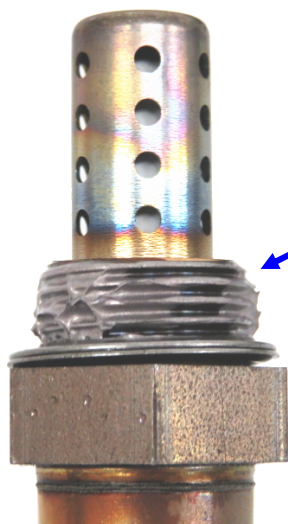
ねじ部分に、灰色や銅色のグリスが塗布されておりますが、異常ではありません。

○2センサーをお取り付けする際には、耐熱グリスを塗布しないと焼付きの原因となりますが、NAP製品は専用グリスを塗布済みですので、そのままお取り付け可能です。

専用グリス塗布済み

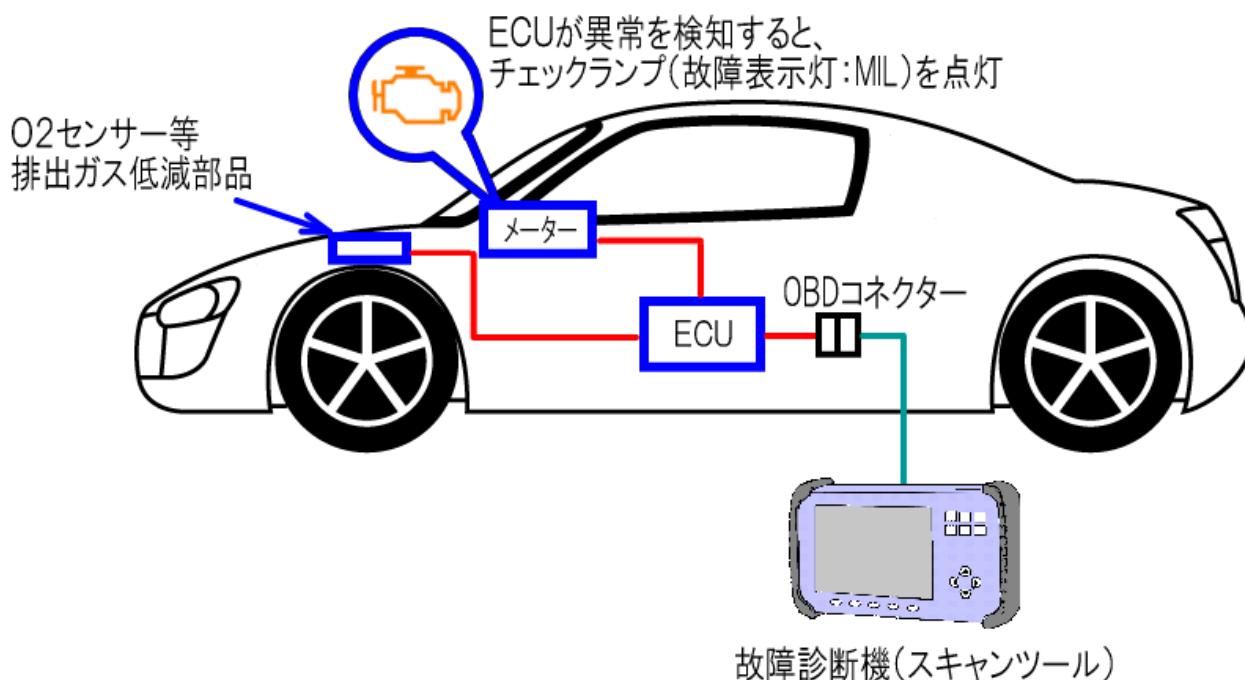
○2センサー交換後は、エラーコードの消去が必要です。  
エラーコードを消去しないと、チェックランプは消えません。  
故障診断機（スキャンツール）によりエラーコードの消去を行って下さい。

### 【エラーコードの消去手順例】

- ①チェックランプ点灯。
- ②故障診断機（スキャンツール）によるエラーコード読み取り。
- ③エラーコードを確認。
- ④エラーコードに関連する系統の点検、部品交換。
- ⑤故障診断機（スキャンツール）によるエラーコード消去。
- ⑥チェックランプの消灯を確認。
- ⑦整備完了。

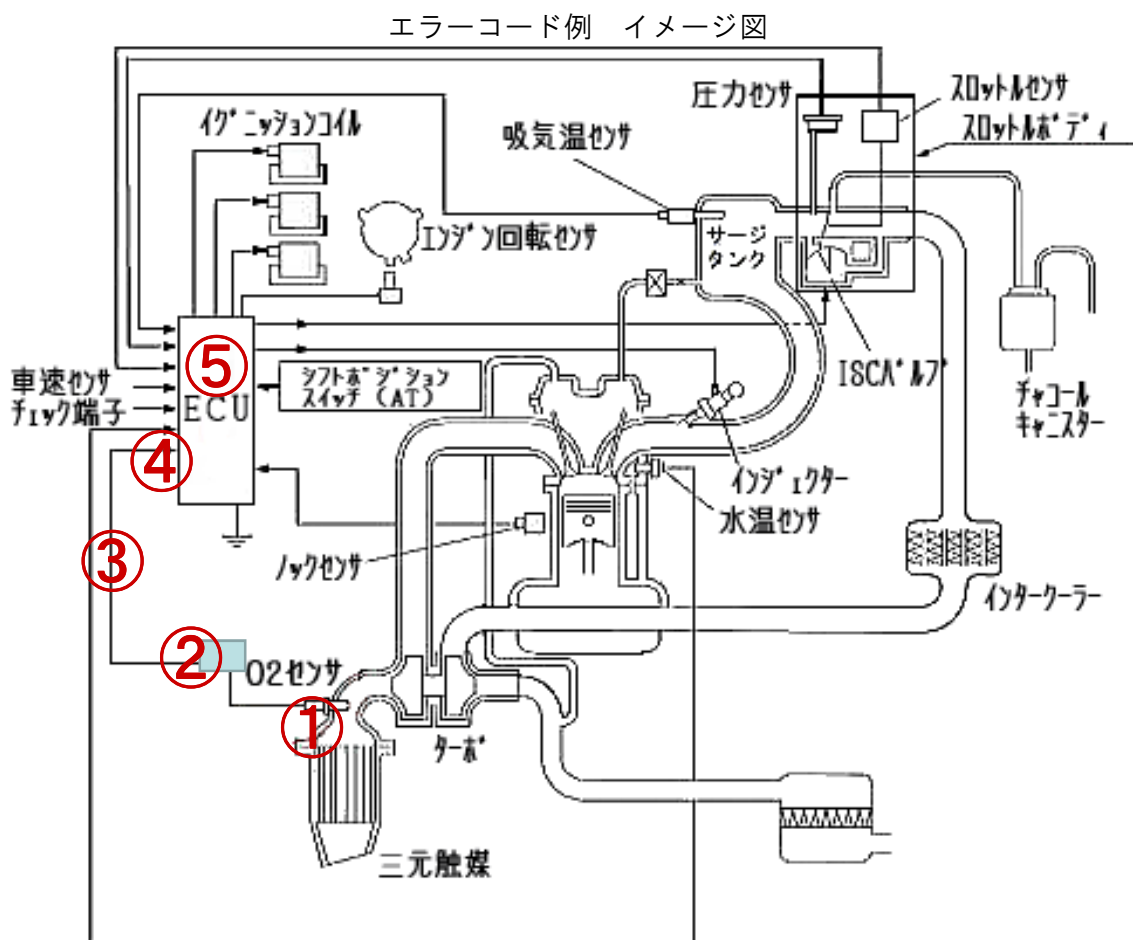
【例】エラーコードP0135（O2センサーヒーター回路異常）検出。

エラーコードだけで判断するとO2センサー交換で修理完了と思われがちですが、他にも様々な要因で同じエラーが検出されますので、関連箇所を点検しO2センサーの故障と確認の上交換をお勧め致します。

### ＜ヒーター回路系統のエラーコード検出原因例＞

- ① O2センサー本体のヒーター故障。
- ② コネクターの接続不良、導通不良。
- ③ ハーネスの断線。
- ④ ECU側コネクター不良。
- ⑤ ECU内部回路の断線。

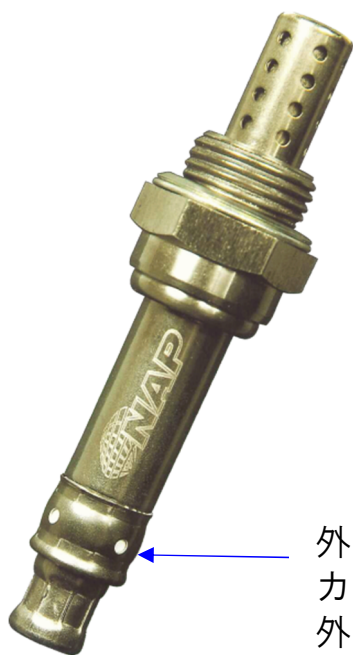
○2センサーは、外気と排気ガス中の残存酸素量の差で起電する為、○2センサーのハーネス側周辺（加締め部分、グロメット部分等）に外気導入口があります。

外気導入口については、防水フィルター等である程度の水圧にも耐えるように設計されていますが、高圧洗浄機によって水圧が掛かったり、○2センサーが水没するような走行をしてしまうと、センサー内部へ浸水し、熱衝撃により破損する事があります。

**○2センサーは水分が入ると故障します。  
水圧注意！**

外気導入部。（防水フィルター付き）  
カシメ部に無いタイプは、グロメット部分等に  
外気導入部分があります。
